## УСАДЬБА ГРЕБНИЦКИХ В ОБОЛИ

канд. архитектуры, доц. Г.И. ЗАХАРКИНА  
(Полоцкий государственный университет);

канд. архитектуры, доц. А.С. ДАВИДОВИЧ  
(Гродненский государственный университет им. Я. Купалы)

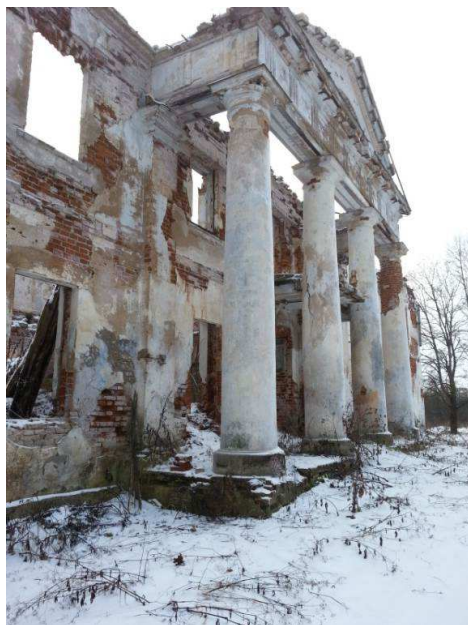
**Рисунок 1. – Современный вид портика северного фасада усадьбы Гребницких со стороны входа**

Станислав Гребницкий, представитель могущественного рода польских шляхтичей, проживавший в своем главном родовом имении Оболь, в начале XIX века построил в стиле классицизма двухэтажное здание из красного кирпича с оштукатуренными фасадами. Северная сторона здания выходила на панский двор, а южная была обращена на реку. Парадный вход был оформлен в классическом стиле с устройством четырехколонного портика (рис. 1). Около средних колонн располагались две небольшие каменные статуи львов.

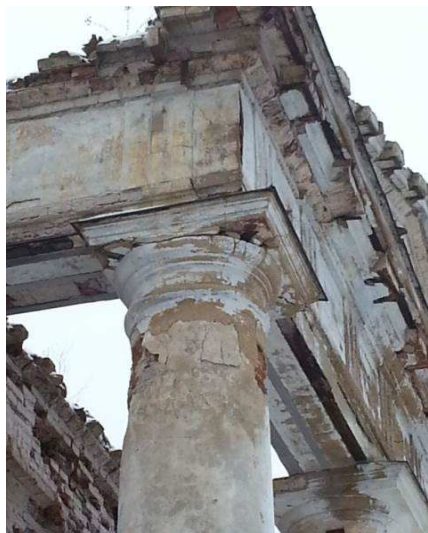
**Рисунок 2. – Капитель угловой колонны**

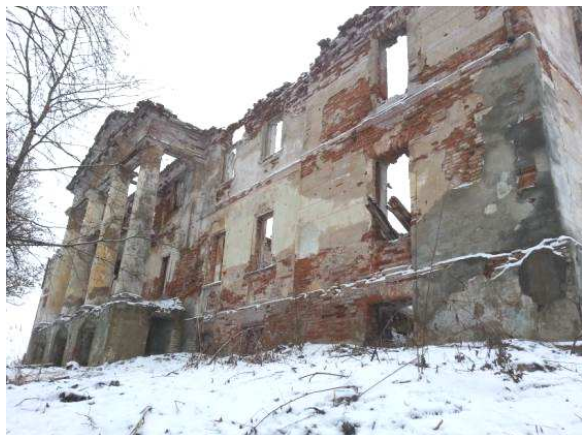
Рисунок 3. – Южный фасад усадьбы Гребницких

Как уже отмечалось выше, главный вход в здание на уровне первого этажа осуществлялся через портик, колонны которого опираются на платформу крыльца высотой около 40 см. С южной стороны здание из-за перепада высот имеет высокий цокольный этаж, а колоннада южного портика опирается на постамент выступающего в плане цоколя. В результате, на уровне первого этажа со стороны южного фасада имеется терраса размером 2,5 × 11,3 м, обращенная в сторону сада (рис. 3).

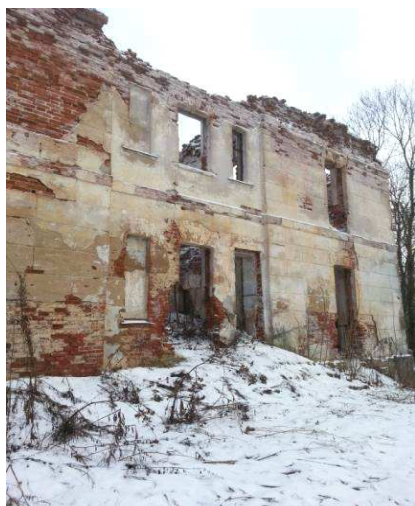
В результате осмотра руин выявлено, что крыша и перекрытия полностью отсутствуют. Сохранились наружные и частично внутренние стены. Причем наружные стены имеют серьезные повреждения в виде разрушенных подоконных участков, трещин, отвалившейся штукатурки, выветрившегося кирпича, разрушающихся оконных перемычек второго этажа (рис. 4).

Рисунок 4. – Разрушение наружной стены торцевой части здания

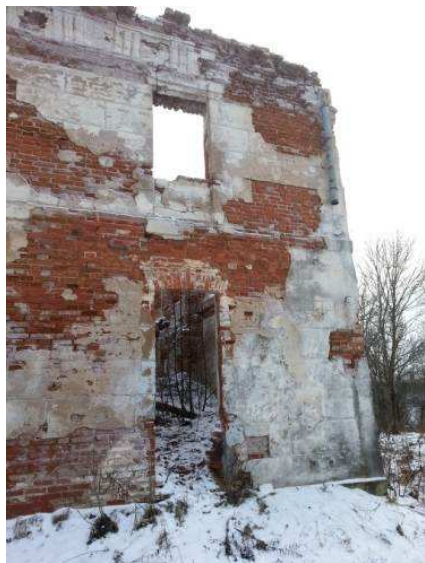
к современным требованиям. Это говорит о стремлении архитектора сократить теплопотери через оконные проемы. На торцевых стенах также прослеживается идентичное расположение оконных и дверных проемов. Интересным композиционным приемом в центральной части торцевых стен является расположение двух узких оконных проёмов (50 × 200) по обе стороны от типичного для данного здания окна размером 100 × 200 см. Под всеми оконными проемами угловых участков стен выложены ниши размером на ширину окна и высотой 85 см с глубиной в четверть кирпича. На поверхности всех фасадов в уровне междуэтажных перекрытий сохранился выступающий на 6...8 см кирпичный карниз прямоугольного сечения шириной около 20 см. В верхней части стены в подкарнизном пространстве на уровне фризовой части антаблемента портика проходит полоса с аналогичным метричным рядом триглифов и дентикул (рис. 5).

Рисунок 5. – Фрагмент северного фасада усадьбы Гребницких

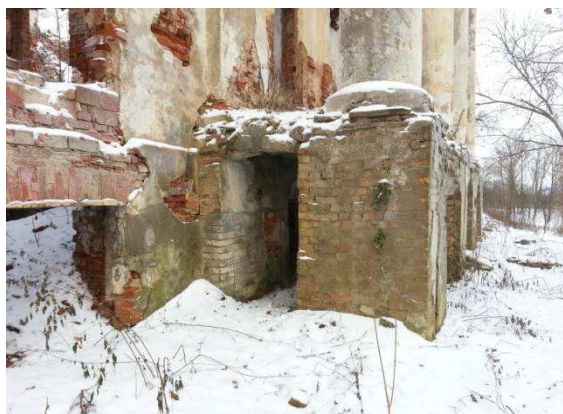
Стеновая поверхность цокольного этажа выступает на четверть кирпича, толщина его стен 90 см. На южном фасаде цокольные оконные проемы шириной 120 см с перемычками в виде сегментной (лучковой) арки имеют скошенные боковые откосы. Как уже отмечалось выше, колоннада южного портика опирается на массивный цокольный постамент размером в плане  $2,5 \times 11,3$  м и высотой 2,2 м с тремя арочными проходами в выступающей части, шириной по 190 см и высотой 170 см (рис. 6).

Рисунок 6. – Цокольная часть террасы
