«Усадьба «Шакир-солдата»»

АННОТАЦИЯ: данная статья посвящена истории усадьбы, которая в Казани стала известна как «Усадьба Шакир-солдата». Подробно раскрывается процесс постройки здания, особенности его архитектуры и также анализируются происходившие изменения. Кроме этого, рассматриваются основные подходы к реставрации усадьбы и предлагаются варианты ее дальнейшего использования.

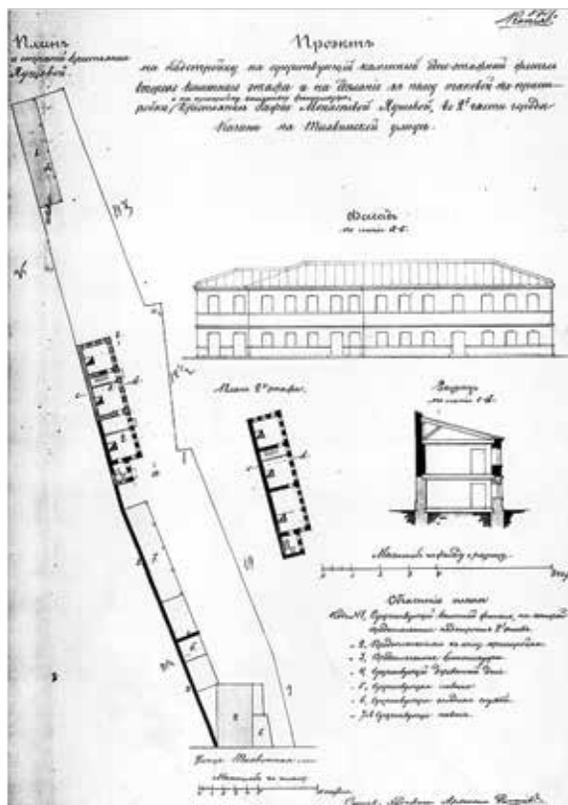
Рис. 1. Документы - 28 июня 1877г.
Домовладение крестьянки Яушевой в 1891г. присоединено к домовладению Шамсутдинова Шакирзяна.

Предположительно в 1891г. присоединяется территория соседнего(справа) домовладения крестьянки Гафии Монастыревой Яушевой(НАРТ 98-1-1688, 98-1891-238), а чуть позже участок на границе с мечетью. Вероятно, судя по документам НАРТ, территория домовладения окончательно сложилась к 1898г. и совпадает с границами, обозначенными в техническом паспорте на жилой дом и земельный участок по ул. Г.Тукая №16, составленном в 1992 г. На 1883 г. на небольшом участке был построен полукаменный дом с характерным для татарского городского жилого дома боковым фасадом на красную линию, с флигелями, службой и каретником (НАРТ 98-6-251, стр.181).

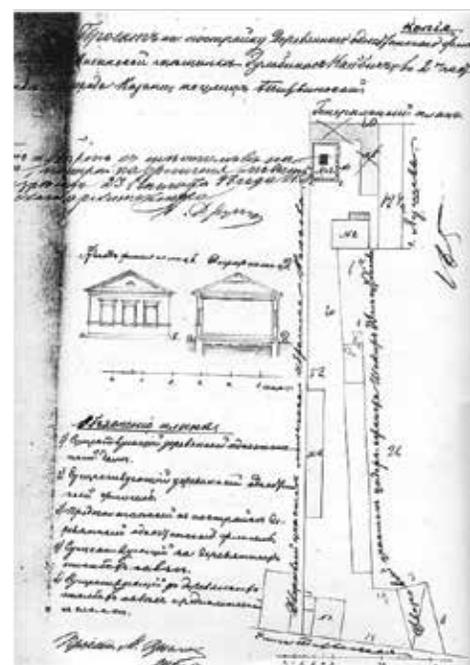
Рис. 3. Документы – 22 сентября 1883г. Домовладение мещанки Гульбани Кайбич находится в общем владении с отставным унтер-офицером Шакирзяном Шамсутдиновым. С 1898г. 7/11 частей участка мещанки Гульбани Кайбич перешли Ш.Шамсутдинову.

По документам НАРТ, ф.98, оп.3, д. 251, л.181, на 1883 г. домовладение было сравнительно небольшим, но соседнее(слева) домовладение мещанки Гульбани Кайбич находилось в общем владении с отставным унтер-офицером Шакирзяном Шамсутдиновым, и в 1898г. 7/11 частей участка Г.Кайбич перешли Ш.Шамсутдинову (НАРТ ф.98-6-251).

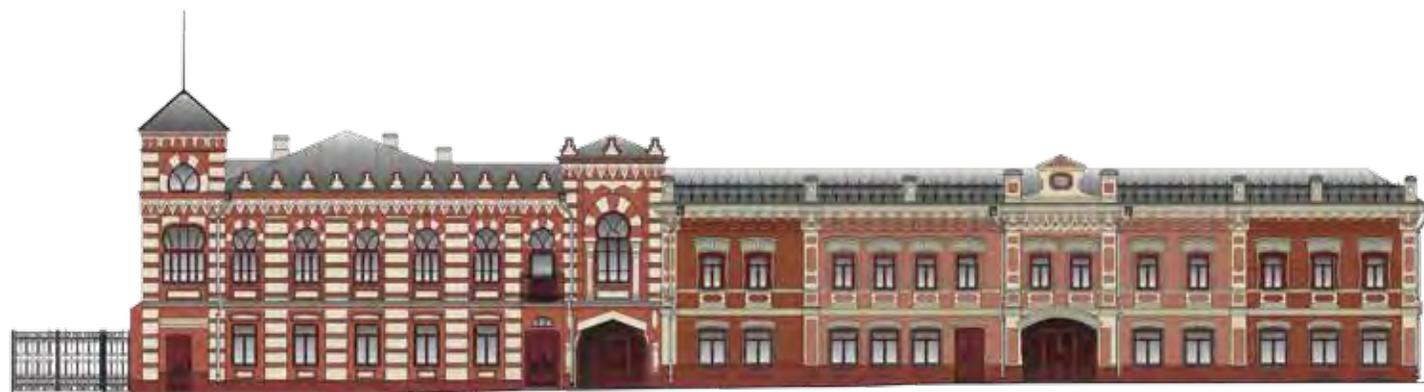
Проект реставрации

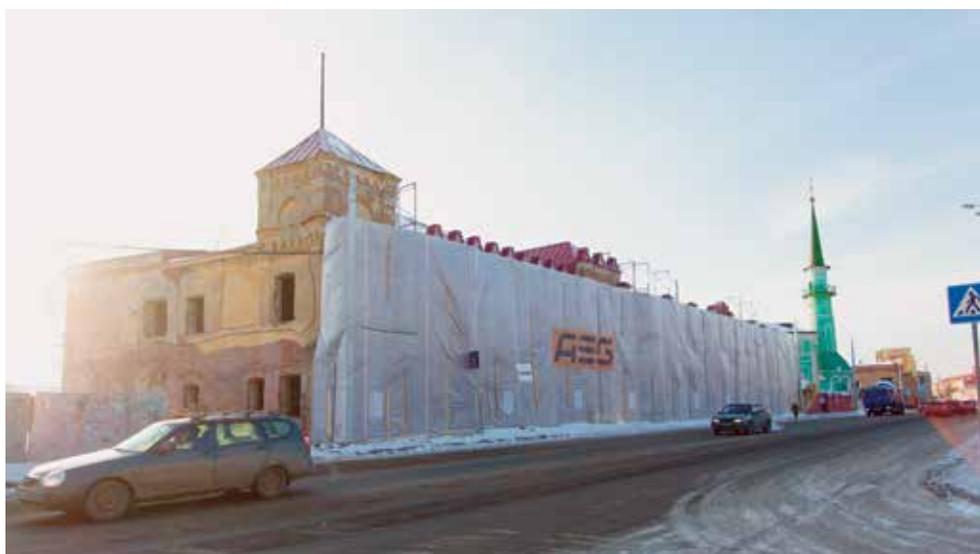
В процессе реконструкции, февраль 2013 года
